La bordure neuve a sauvé le routier

Le routier a échappé de peu au grand plongeon

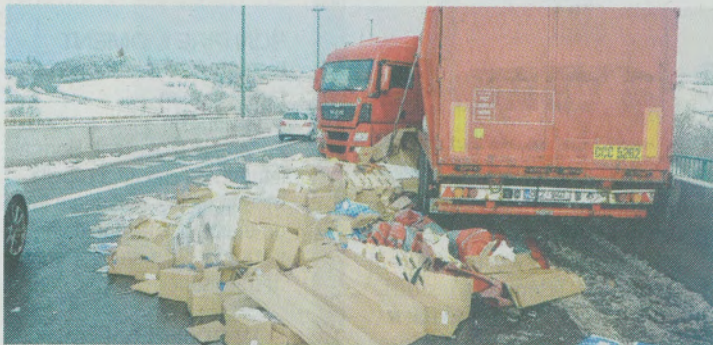
Grosse frayeur pour le conducteur d'un bahut, sur le viaduc de Polleur (Theux), samedi matin : son semi-remorque a percuté la berme centrale puis a fini sa course, en ciseaux, contre la nouvelle bordure en béton du viaduc de Polleur. Le camion roulait vers Verviers et transportait des bobines et des rames de papier, dont un certain nombre sont tombées sur l'E42. Une machine Kärcher s'est aussi retrouvée sur le tarmac. Le trafic a été très perturbé. La Police de la route et la Protection civile sont intervenues. Pour les policiers et le dépanneur eupenois Erwin Heinen, présents sur place, le bahut aurait fait le grand saut sans les éléments de béton placés récemment sur le viaduc de Polleur. Celui-ci a été rouvert à la circulation fin octobre 2012. La remorque appartenait à une firme ostendaise, mais le tracteur et le routier étaient roumains. Un chauffeur qui s'en est sorti indemne, si l'on excepte une grosse frayeur. Pour Philippe Elsen, le directeur du SPW à la direction des routes

de Verviers, les aménagements qui ont été réalisés ici sont au top du top en matière de sécurité. Avant les récents travaux sur le viaduc, qui remonte à 1981, un véhicule quittant sa trajectoire vers la droite touchait un rail de sécurité. Venait ensuite un trottoir, puis un nouveau dispositif métallique en caisson. Mais cet ensemble possédait un niveau de retenue plus bas que ce qui a été mis en place l'an passé. Avec le nouveau dispositif, le choc est d'abord encaissé par des poteaux enfoncés dans le sol. Ils absorbent la première vague d'énergie en étant sectionnés ou

pliés. Ensuite, c'est le véhicule qui est déformé. Ici, explique Philippe Elsen, on n'a pas affaire à un mur en béton rigide, mais à des éléments posés sur le sol et qui se déplacent, avec une réserve d'espace, pour faire un effet « chaînette ». Les éléments bougent de quelques centimètres mais absorbent progressivement l'énergie, sans rompre. Avec cette bordure en béton haute liaisonnée, explique Philippe Elsen, « on est monté au niveau H4B, le plus haut niveau de retenue ». Ce n'est pas le routier anversoïis qui s'en plaindra... ■
